教育部顧問室
防災教育深耕實驗研發專案計畫

計畫名稱	97 年度防災教育深耕實驗研發專案計畫		
申請單位	單位名稱：國立高雄海洋科技大學		
	地址：高雄市楠梓區海專路 142 號		
計畫主持人	姓名：周照仁	電話：(07)3617141 轉 2001	
	單位：國立高雄海洋科技大學	傳真：(07)3628844	
主辦學校聯絡人	姓名：黃聰錫	電話：(07)3617141 轉 2130	
	單位：總務處營繕組	傳真：(07)3650069	
整合學校聯絡人	姓名：	電話：	
	單位：	傳真：	
	職稱：	E-mail：	
整合學校聯絡人	姓名：	電話：()	
	單位：	傳真：()	
	職稱：	E-mail：	
整合學校聯絡人	姓名：	電話：()	
	單位：	傳真：()	
	職稱：	E-mail：	
執行期間	97 年 7 月 1 日起至 98 年 6 月 30 日止		
補助來源	教育部補助金額	學校配合款	合計
補助項目			
房屋及建築	9,500,000	26,381,352	35,881,352
計畫補助總經費	35,881,352

2-3-1 本校案例簡介

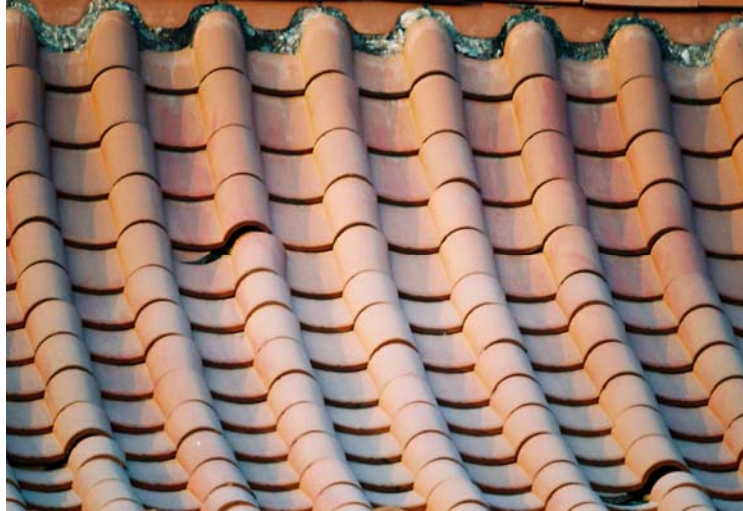
圖 3：防災初期之判斷

本次案例最困難點為對防災初期啟始點之判斷，亦即事件的開始何時啟動，對建築裝修工程如此，對結構工程亦如此，如圖 3，對於建築表面有些微變化至圖 4 破壞形成，其變化速度往往無法預測，有時瞬間形成，有時可能需好幾年才會破壞，譬如結構體因地震產生裂紋，是否亟需拆除重建？對於此方面處理，在本案屋瓦案例中，當發生圖 3 些微變化時，應立即註記地點

加強檢視頻率，並於周圍加設臨時警示帶，此為防災預防之初期作為，若再有進一步變化，則應報經校長同意後，迅即依採購法第 22 條第 1 項第 3 款規定辦理緊急採購，予以拆除屋瓦，又因表面裝修材料修整並無涉及建築法第 9 條所列建築行為，故亦無須檢討建築相關法規。

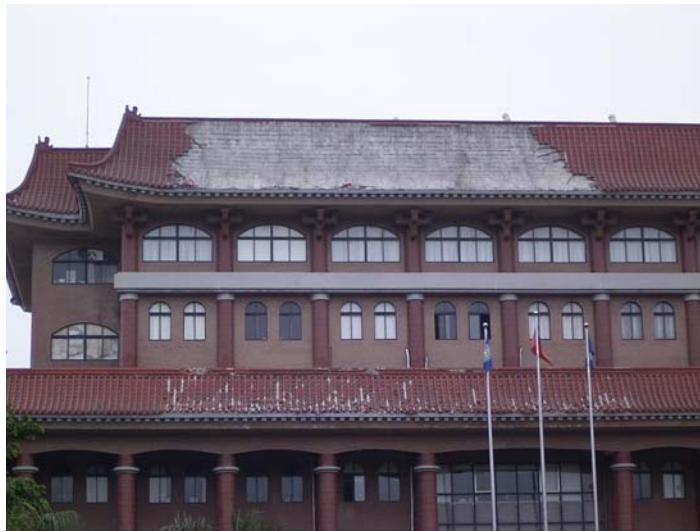
圖 4：屋面破壞形成

本校楠梓校區建築群，起造於78年，迄今已18年餘，近年因懸掛瓦片之橫樑木條逐漸受潮腐損，瓦片不定時滑落，恐危及師生安全，本校緊急將瓦片於滑落前全部拆除，以防範災難發生，並可依此實際案例建立完整之防災教育推廣教材。

經通報屋瓦有異狀後，營繕組即刻至屋頂詳細觀察，發現支撐木條已腐壞，隨時可能滑落，故緊急拉起施工線，驅離附近人員，屋瓦不久後隨即相繼滑落。

於部分屋頂滑落后，仍有部分屋瓦處於危險狀態，校方為顧及校園安全，防止災害發生，即刻將剩餘部分之屋瓦全數拆除。
